# ЕЛАБОРАТ О ОЦЕНИ СТАЊА АРМИРАНОБЕТОНСКИХ ГРЕДА У ОБЈЕКТУ ОСНОВНЕ ШКОЛЕ „СЕВЕР ЂУРКИЋ“ У БЕЧЕЈУ

Зелена улица 102, Бечеј

Број: E031-35/35  
Датум: 30.10.2025.

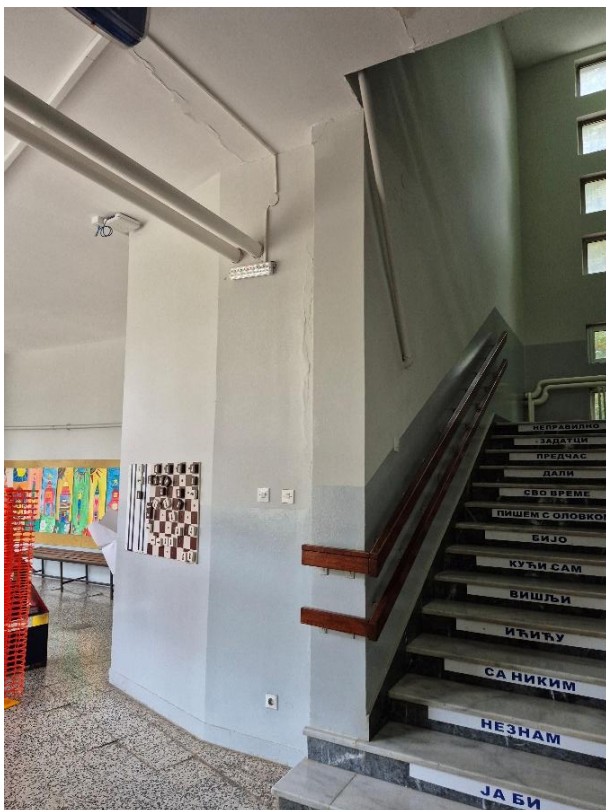
Визуелним прегледом просторија у нивоу приземља уочено је слегање подне плоче (слика 3.9). Поједини зидови не показују знаке оштећења, што указује на стабилност тог дела конструкције. Међутим, на појединим зидовима уочене су вертикалне пукотине (слике 3.1 до 3.8). На деловима спратне плоче уочене су прсине у малтеру (слике 3.12 до 3.15). Степениште и улазни део не показују значајнија структурна оштећења.

Слика 3.1. Верикална прслина у зиду од опеке уз степениште и пуцање малтера на плафону

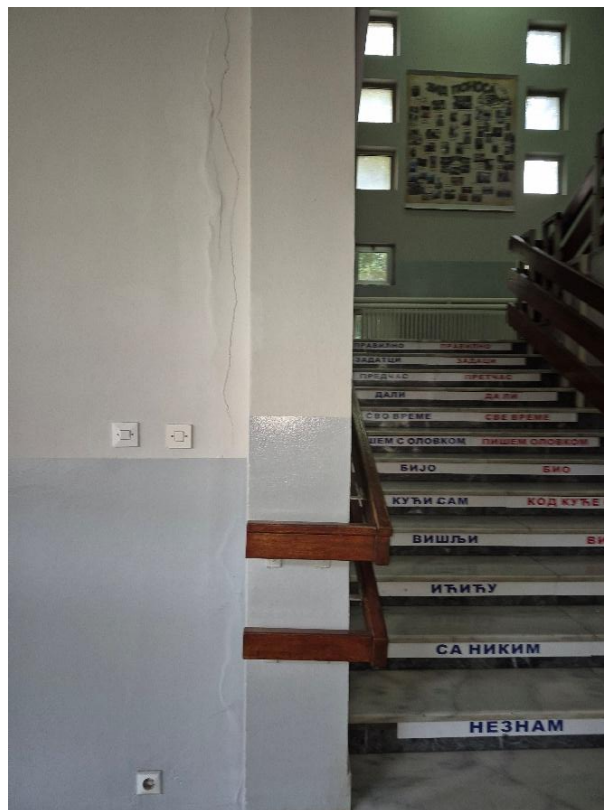
Слика 3.2. Верикална прслина у зиду од опеке уз степениште

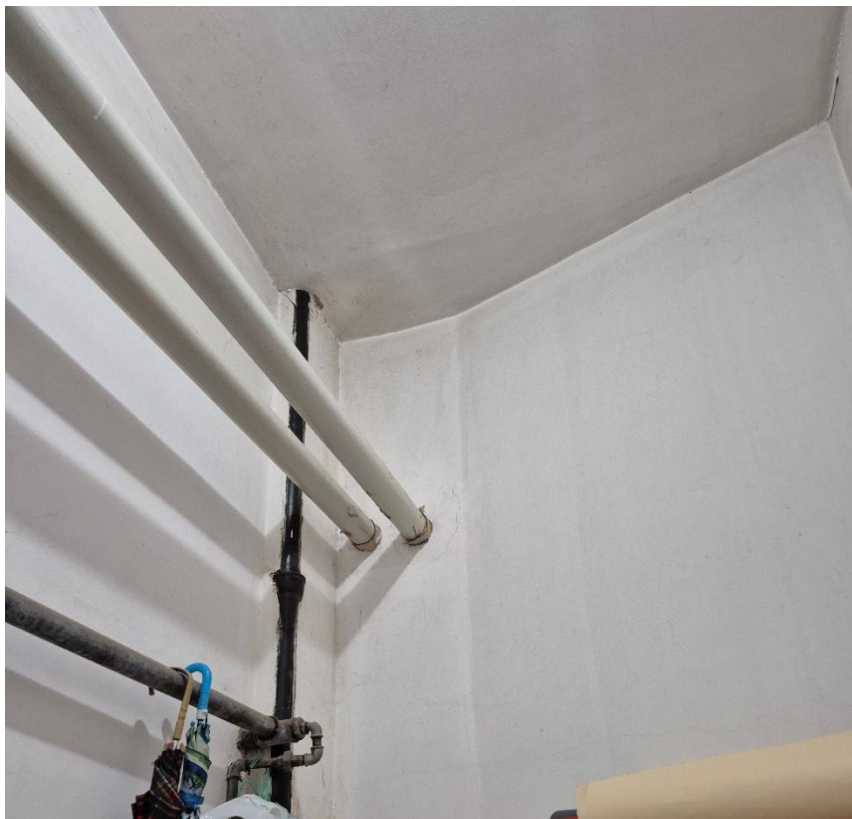
Слика 3.3. Приказ цеви са стране учионица које пролазе кроз зид од опеке уз степениште

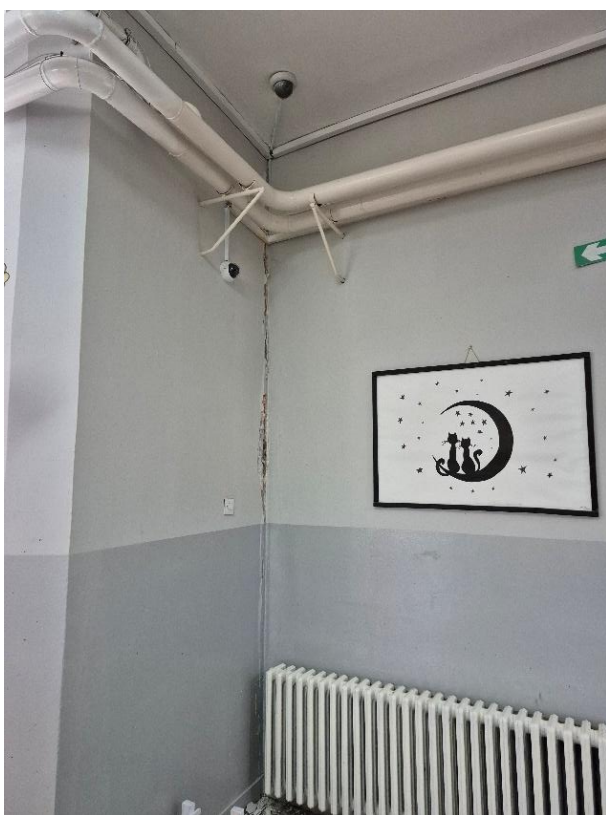
Слика 3.4. Приказ на дилатацији зида у ходнику

3. **Обнова дилатационих спојева** — чишћење и замена материјала за заптивање, постављање еластичне траке и адекватне заштите (у унутрашњости украсним лајснама, а споља са украсним лајснама које су отпорне на атмосферске утицаје).

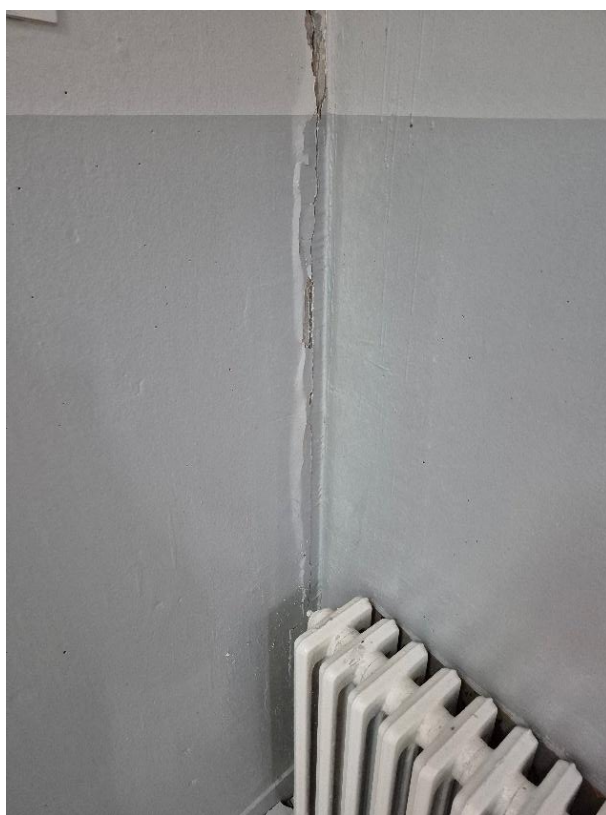
Слика 3.5. Приказ на дилатацији зида у ходнику (доњи део)

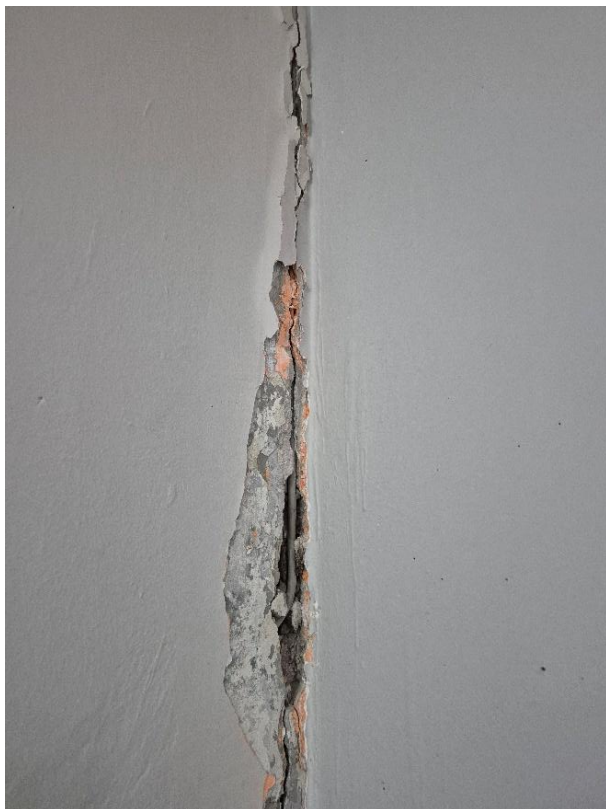
Слика 3.6. Приказ на дилатацији зида у ходнику (након скидања слојева)

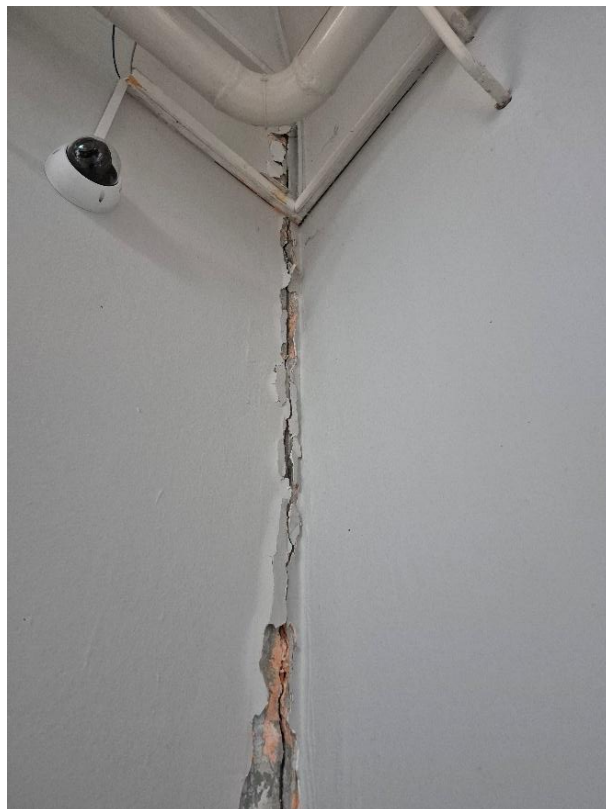
Слика 3.7. Приказ на дилатацији зида у ходнику (при врху)

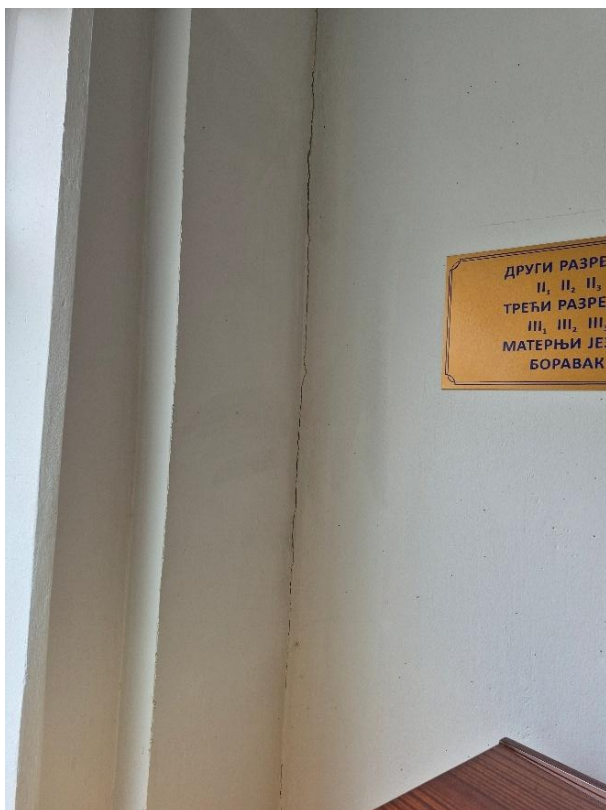
Слика 3.8. Приказ на дилатацији зида у ходнику (са стране улазног хола)

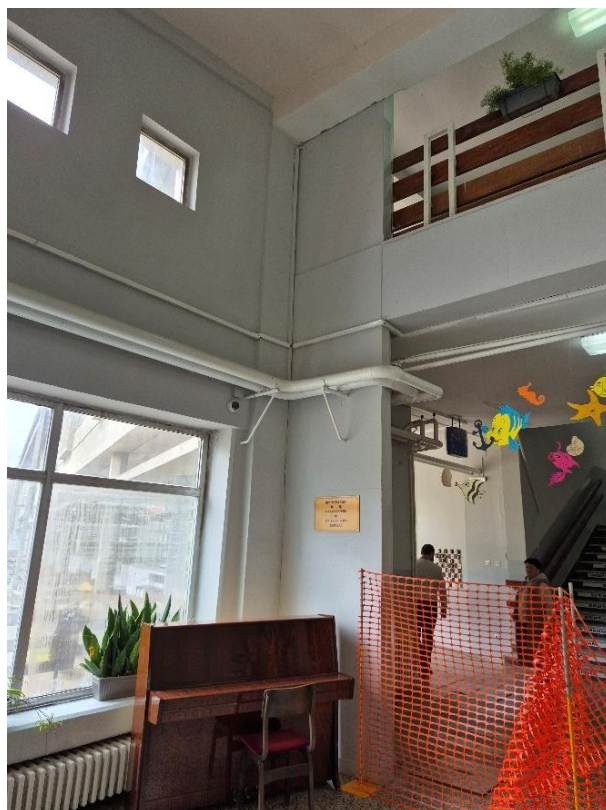
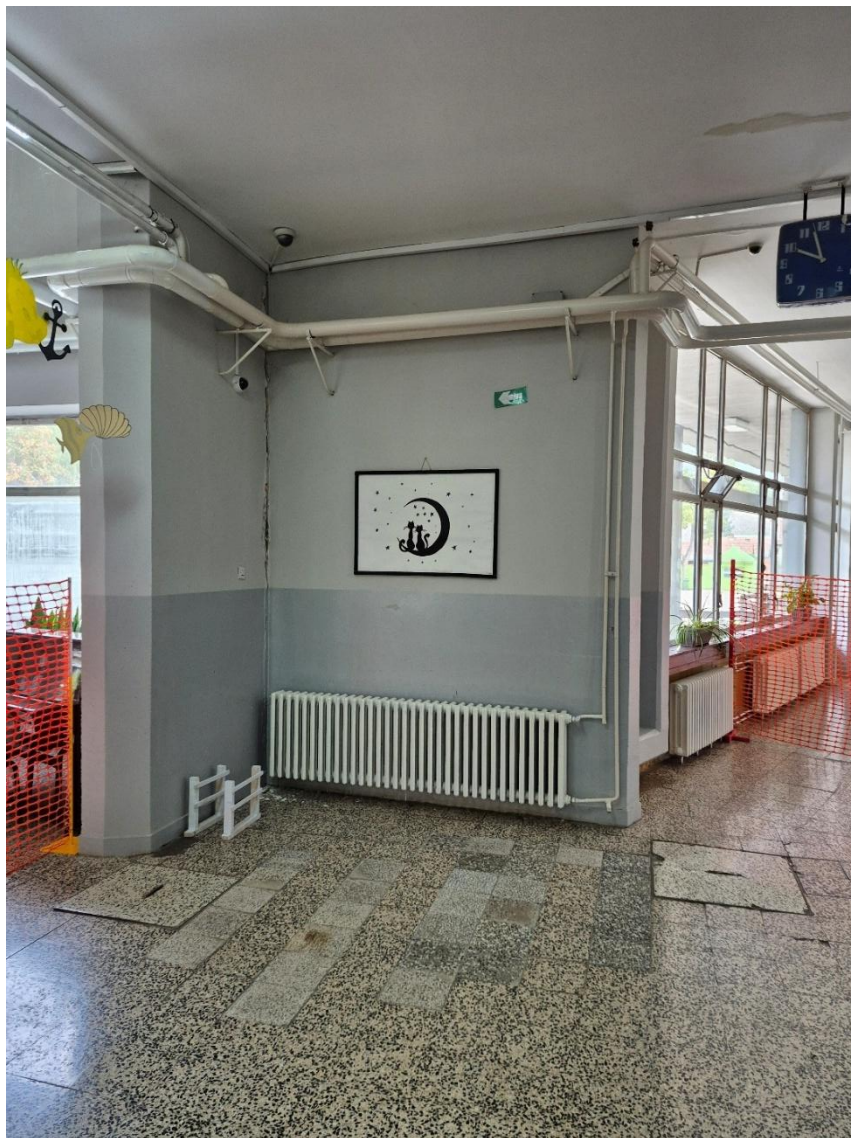
Слика 3.9. Приказ подне плоче у којој је дошло до слегања и шахтова чији је преглед неопходан

Одводња воде са веће површине крова конструкције се одвија преко једног олука (слике 3.16 до 3.18), око ког је дошло до пуцања и диференцијалног слагања бетонских плоча терасе и терена (слике 3.19 до 3.20), као и слагања подне плоче у зони два шахта унутар објекта. Постоји сумња на цурење воде у шахтовима који могу бити узрок или фактор погоршања слагања темеља због чега је неопходно отварање и инспекција шахтова (слика 3.9). Такође неопходна је замена олука, који тренутно није адекватног капацитета, као и ефикасније решење за одводњавање.

2. **Поправка подне плоче приземља** — детаљна провера и потврда узрока насталих оштећења, по потреби инјектирање прслина, санација шахтова и довођење система за одводњу из шахта у исправно стање.

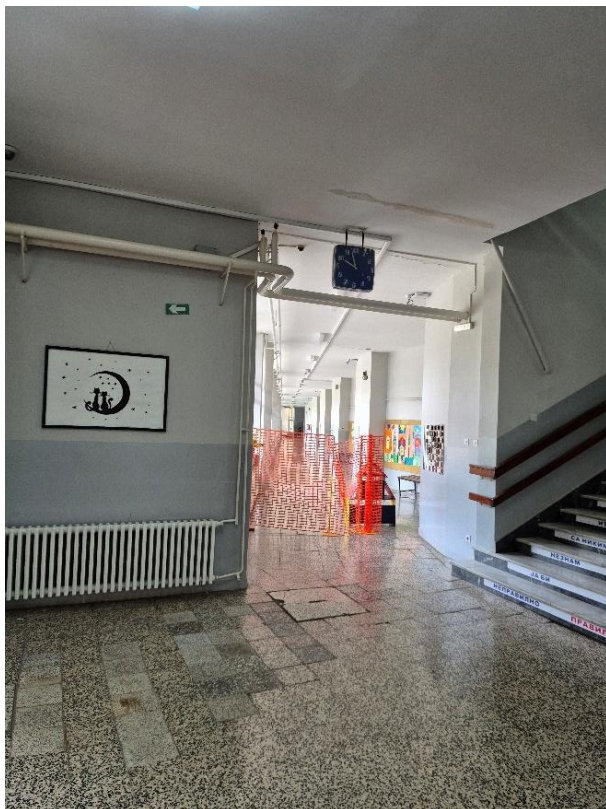
Слика 3.10. Приказ прсLINE у облози (гипс) на плафону приземља (у делу изнад шахта)

5. **Локална санација облога греда и плафона** — након санирања продора воде, потребно је да се уклоне лабави/трошни делови облоге и да се изврши њихова поправка/репрофилација репаратурним малтером или другим погодним материјалима.

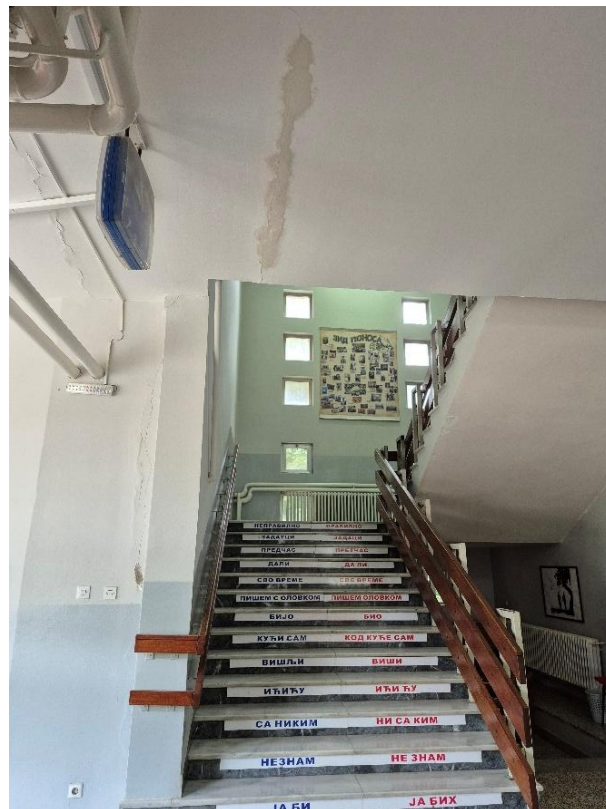
Слика 3.11. Приказ прсLINE у облози (гипс) на плафону приземља

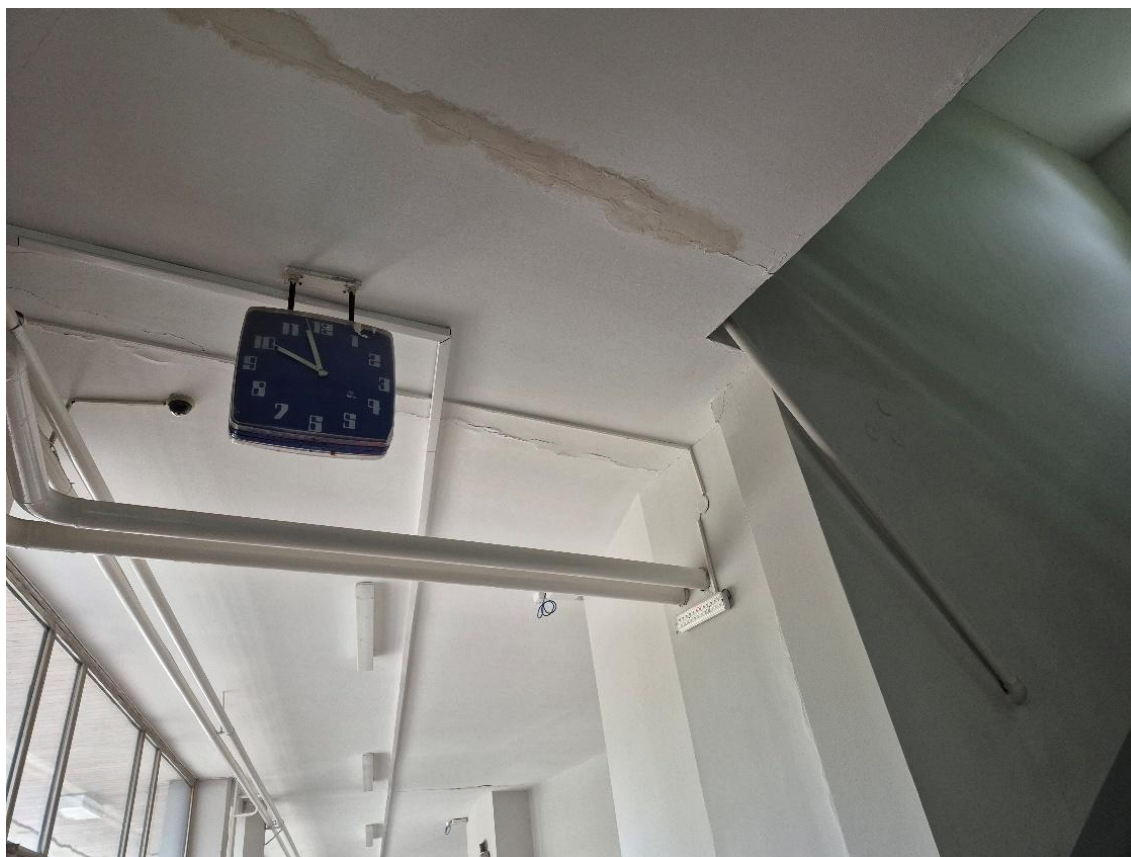
Слика 3.12. Приказ две прсLINE у облози (гипс) спратне плоче

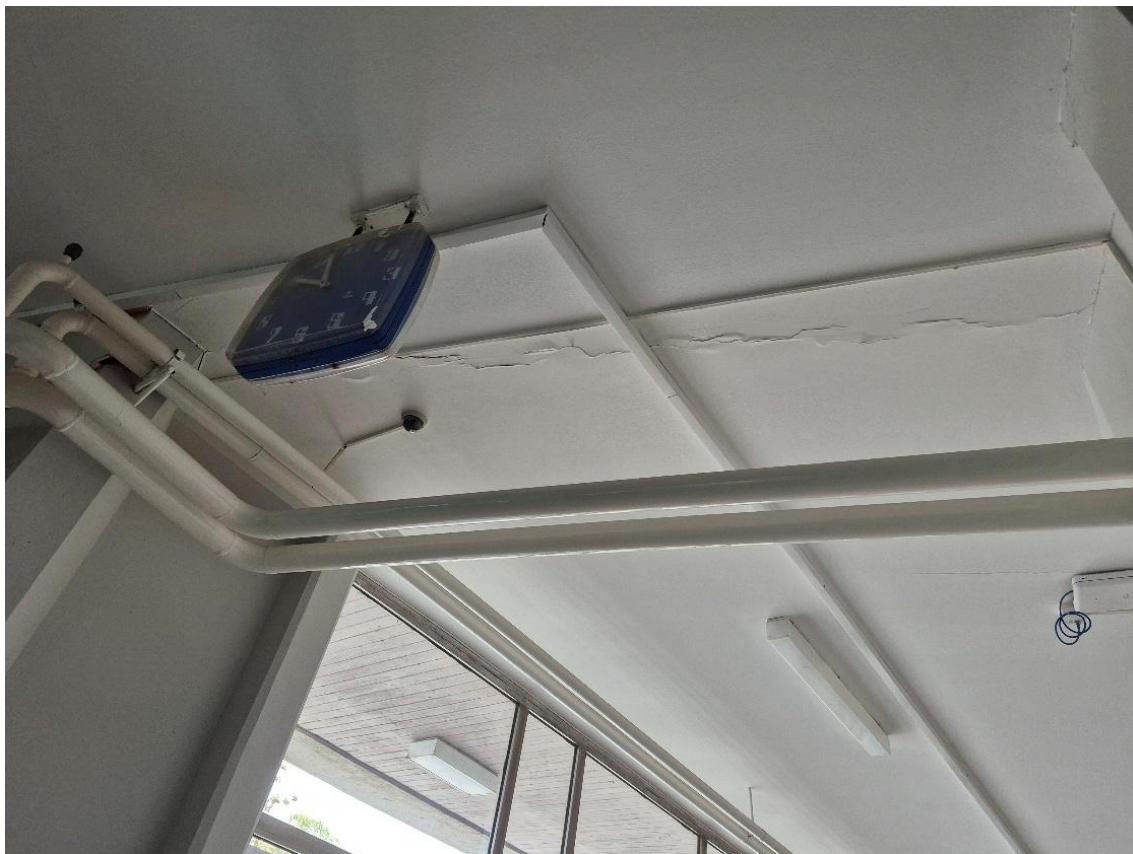
Слика 3.13. Приказ прслине у облози спратне плоче

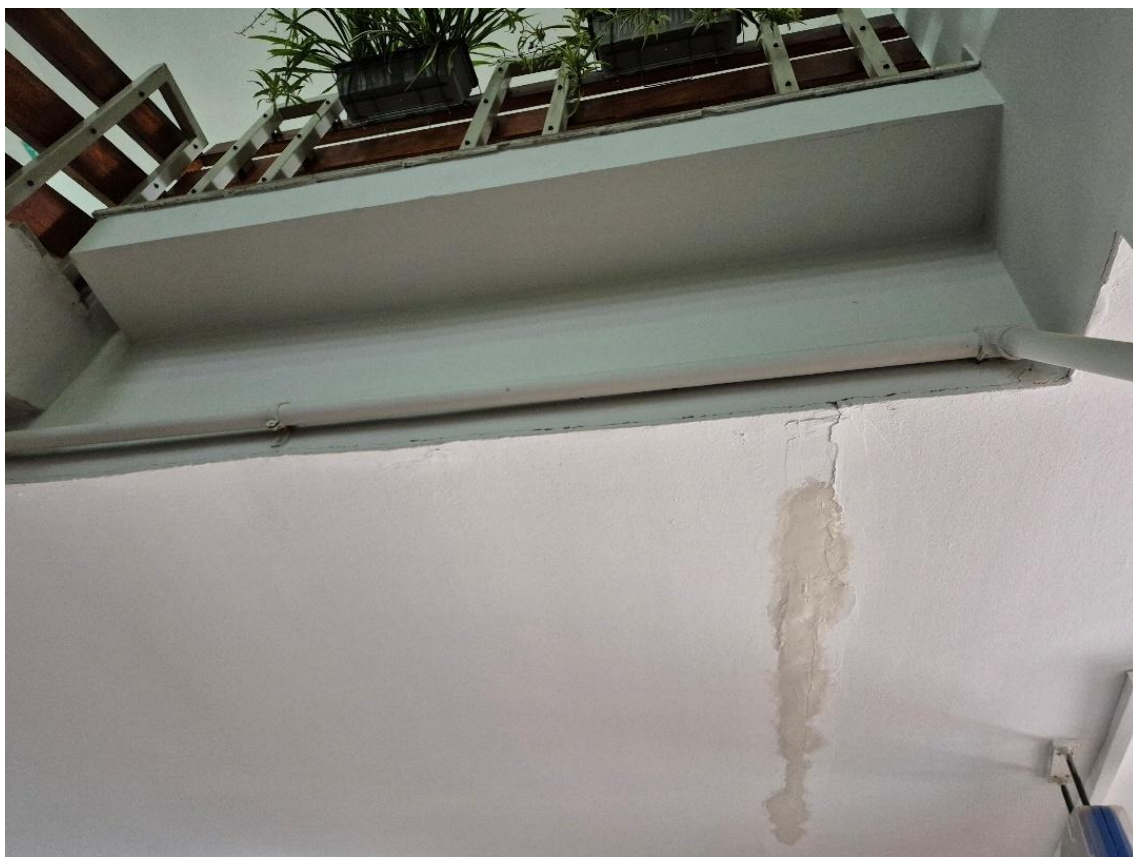
Слика 3.14. Приказ прслина у облози (гипс) спратне плоче са јасно видљивим одвајањем гипс плоча

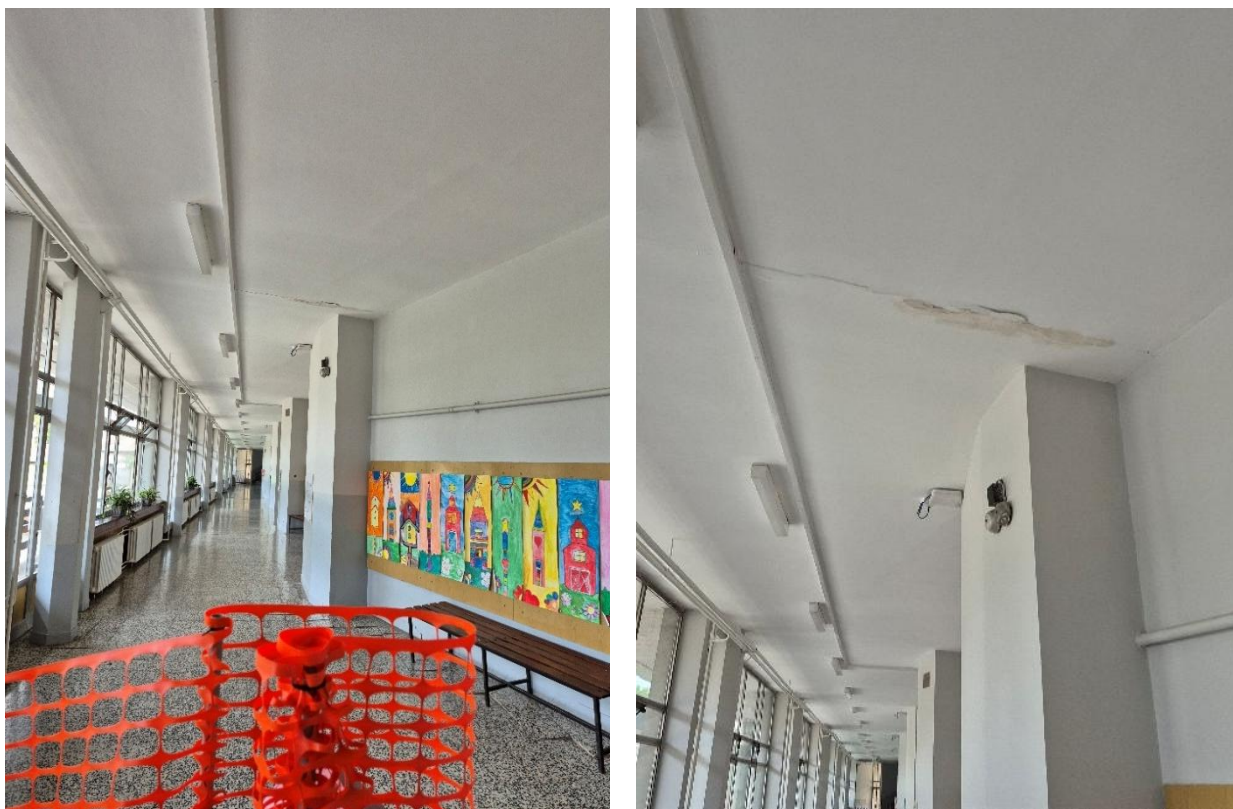
Слика 3.15. Приказ прслине у облози спратне плоче у ходнику код учионица у приземљу

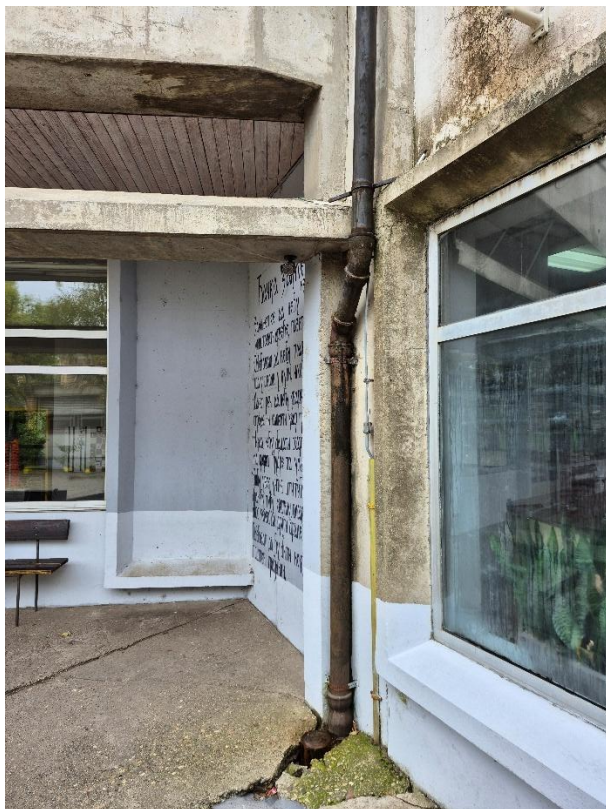
Слика 3.16. Приказ олука са доње стране

4. **Реконструкција олука и хидроизолације крова** — замена дотрајалих делова и нивелисање нагиба лима ради спречавања задржавања воде. Такође се препоручује замена олука са олуком који има одговарајући капацитета. Као општа препорука за све делове објекта школе, потребно је да се сагледа систем одводња атмосферске воде у целости (са кровова и дворишта) те да се исте унапреди како би се спречили даљи негативни утицаји услед атмосферске воде.

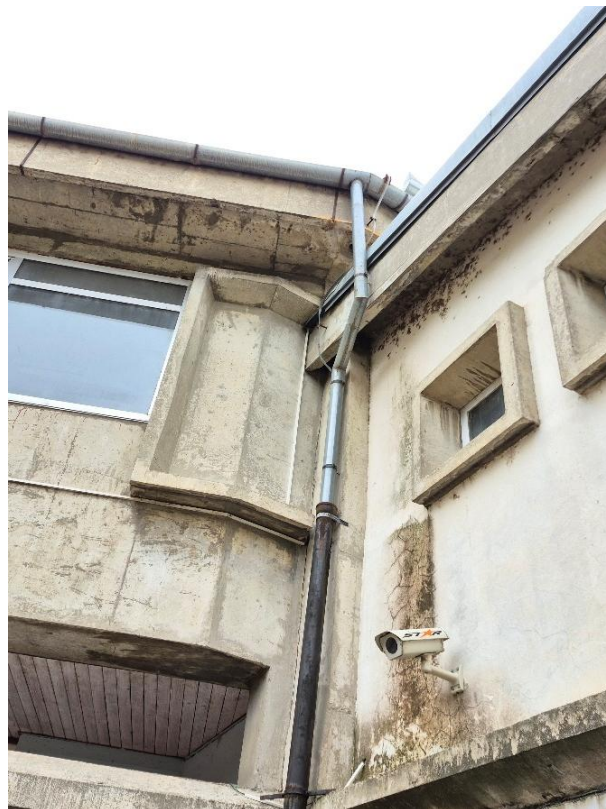
Слика 3.17. Приказ олука са горње стране

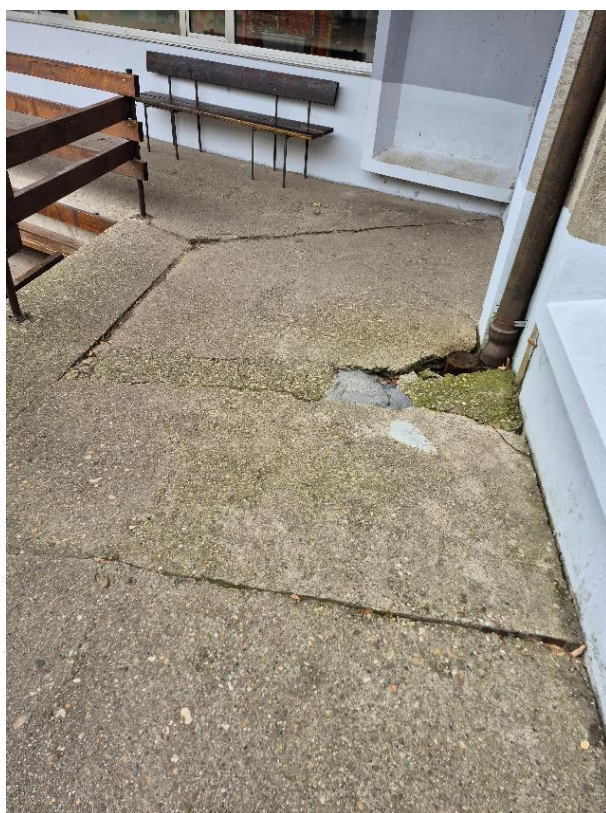
Слика 3.18. Приказ диференцијалног слегања и пуцања плоче терасе на месту везе олука са плочом

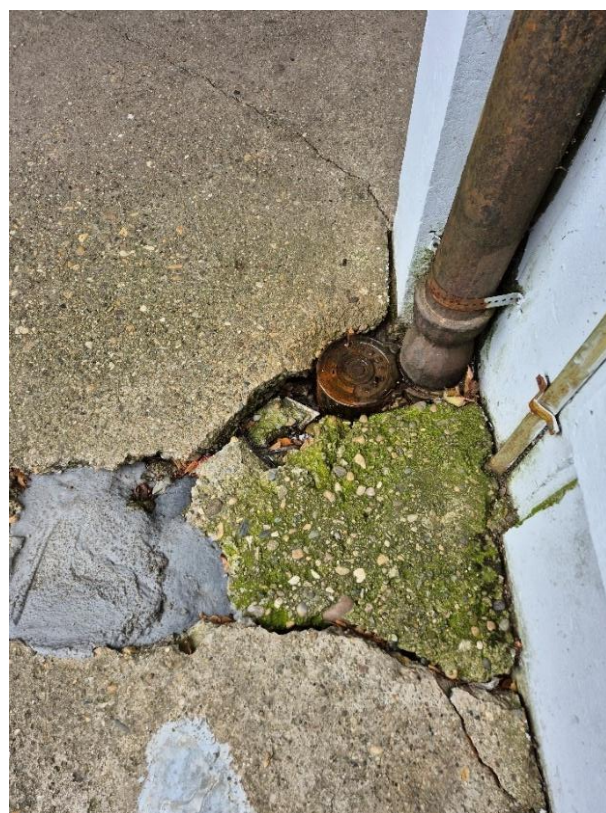
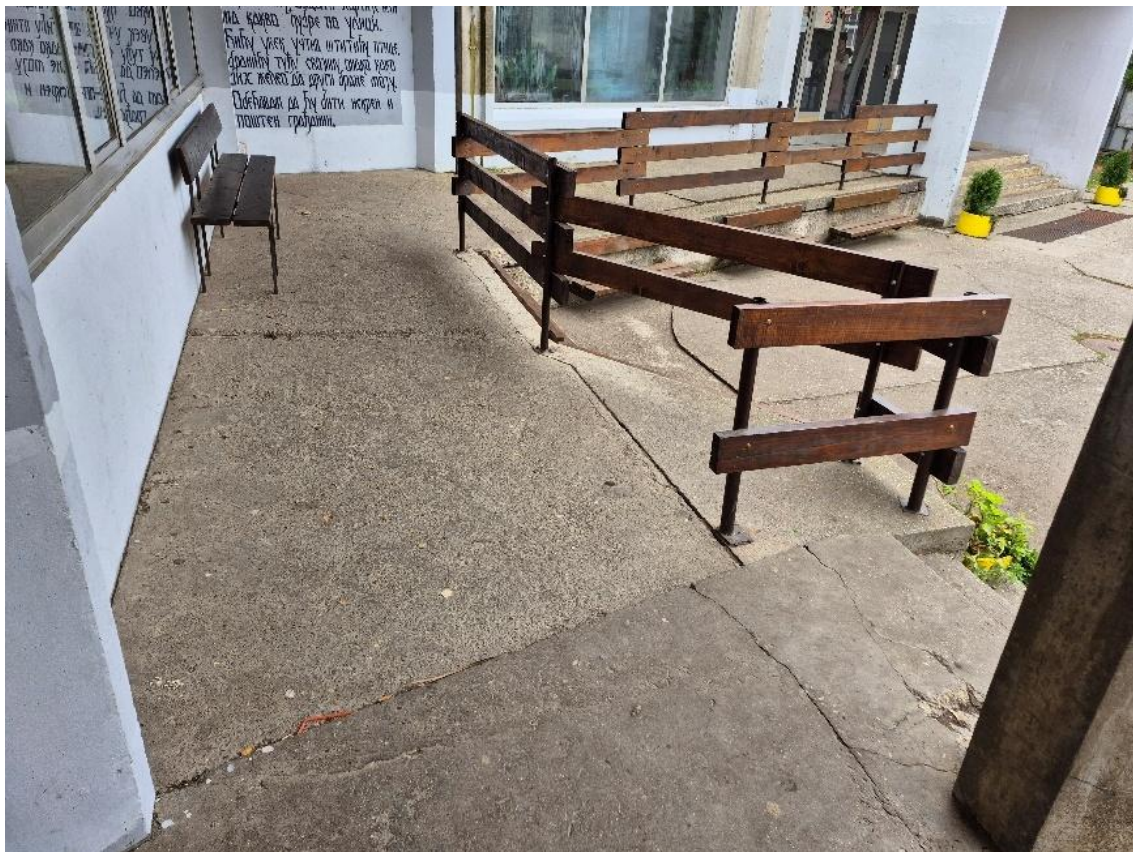
Слика 3.19. Приказ диференцијалног слегања плоча терасе

6. **Контрола темеља и тла** — уколико се приликом отварања шахти и поправки система за одводњавање утврде оштећења и/или каверне у зонама темељних спојница на местима видних слегања, према потреби извести запуњавање и/или подбетонирање ових зона.

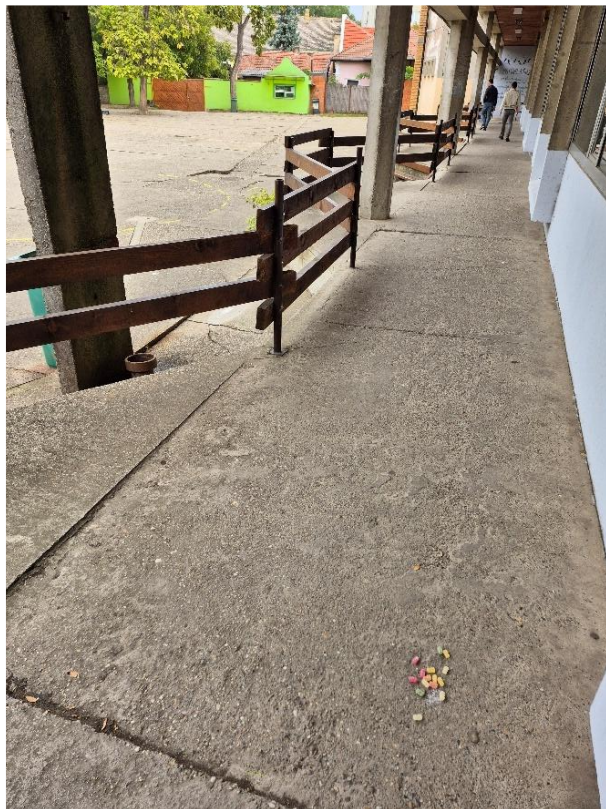
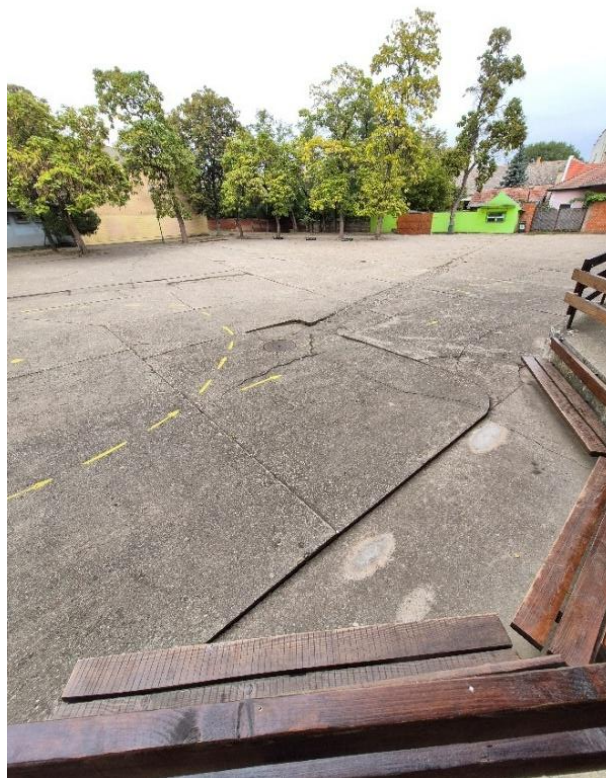
Слика 3.20. Приказ плоча терасе и терена

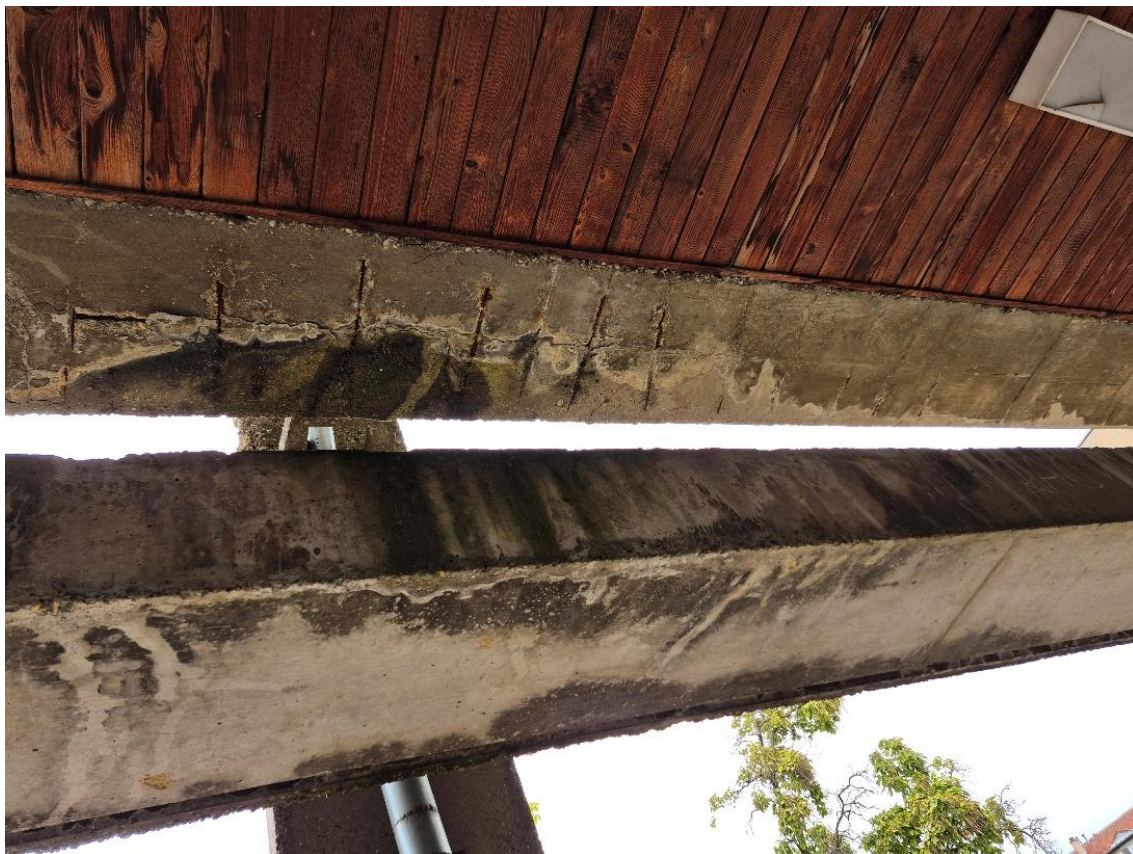
Слика 3.21. Уочена је недовољна дебљина заштитног слоја бетона на греди на тераси и видљиве кородирале узенгије са доње стране греде

1. **Санација оштећених делова армиранобетонске конструкције** — уклањање кородираних делова бетона, чишћење арматуре пескарењем и наношење антикорозионе заштите, потом репрофилисање цементним репаратурним малтером.

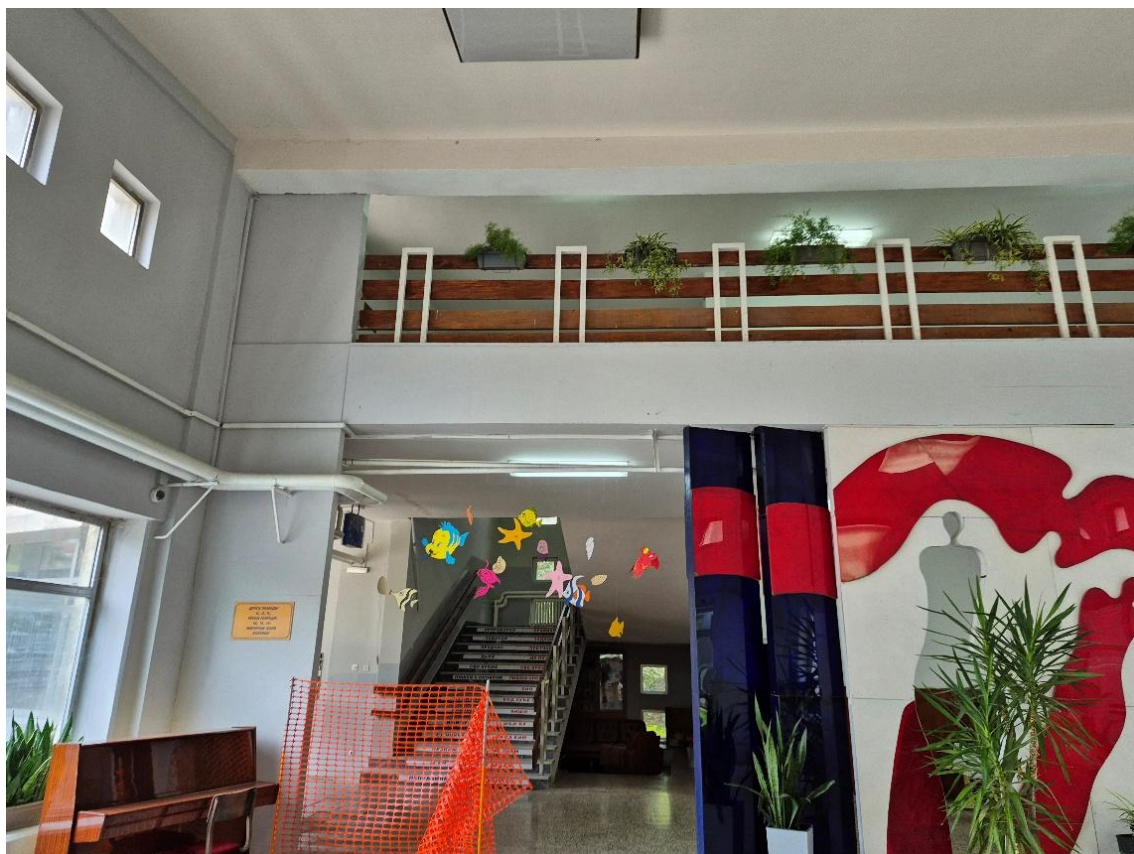
Визуелном контролом је утврђено да је први спрат генерално у добром стању осим греде на дилатацији између улазног хола и учионичког дела и греде у холу учионичког дела. На греди на дилатацији између улазног хола и учионичког дела (слике 3.23 до 3.25) уочене су хоризонталне прслине на облози на крајевима греде, због чега је неопходно скидање облога ради утврђивања стања греде.

Слика 3.22. Шири приказ греде код дилатације

Осим поправке места процуривања воде са крова и поправке греде на дилатацији између улазног хола и учионичког дела и греде у холу учионичког дела које треба спровести што пре, остале санационе мере треба спровести у оквиру редовног одржавања али најдуже у року од две године. Све мере санације треба изводити у складу са одговарајућим техничким прописима, уз стручни надзор и по фазама које не ремете редовно функционисање објекта.

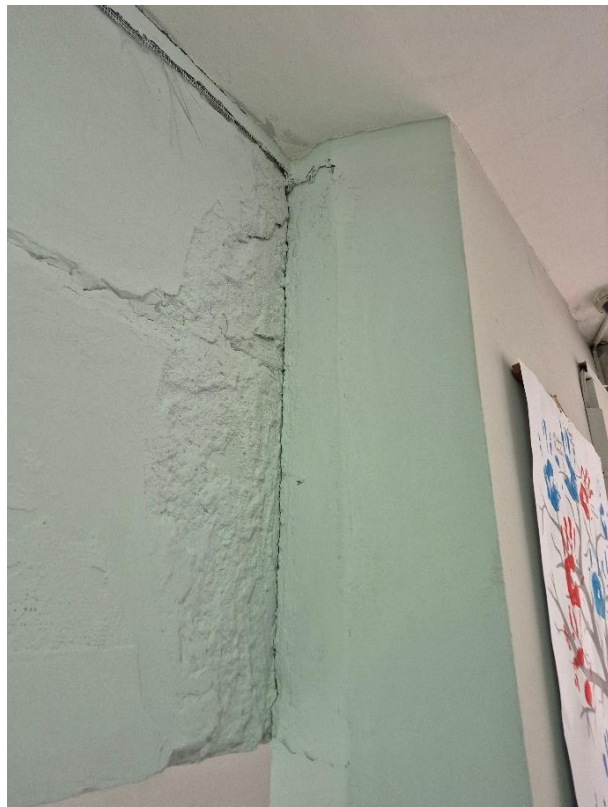
Слика 3.23. Пуцање облоге греде код дилатације са десне стране

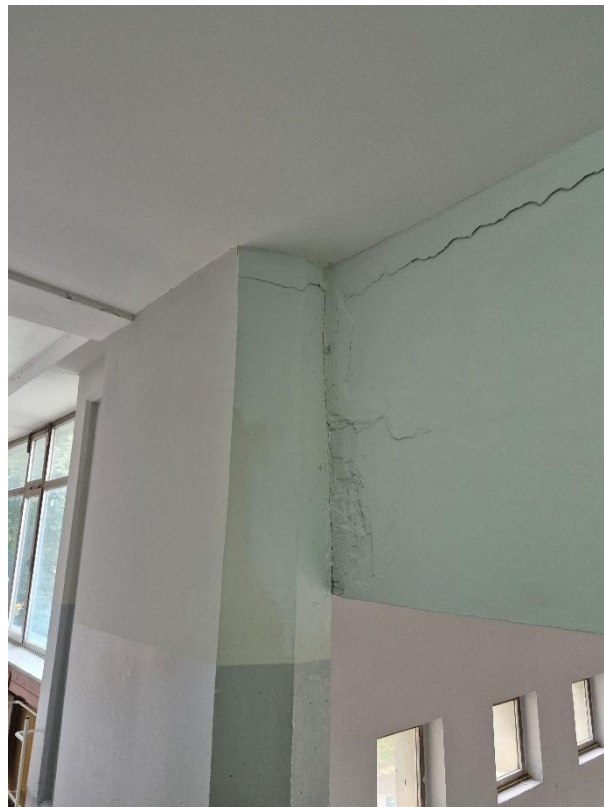
Слика 3.24. Пуцање облоге греде код дилатације са леве стране

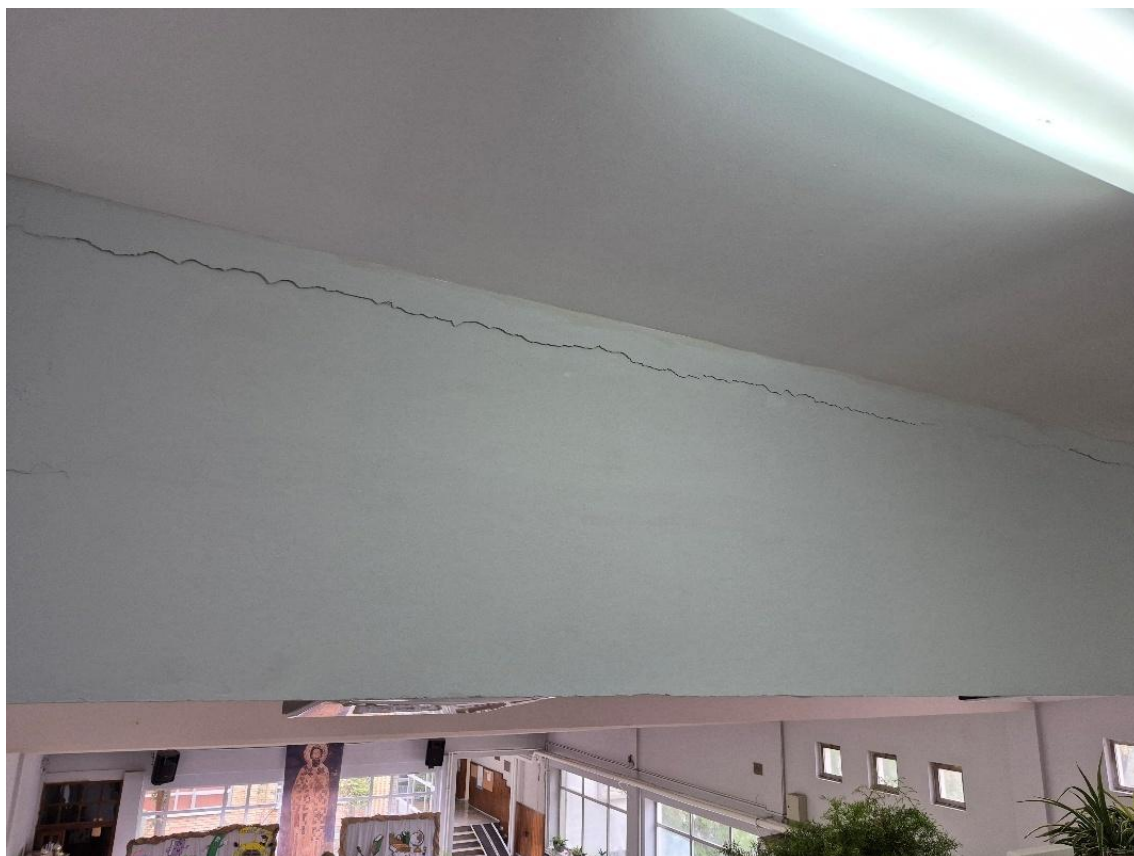
Слика 3.25. Хоризонтално пуцање облоге греде код дилатације по дужини

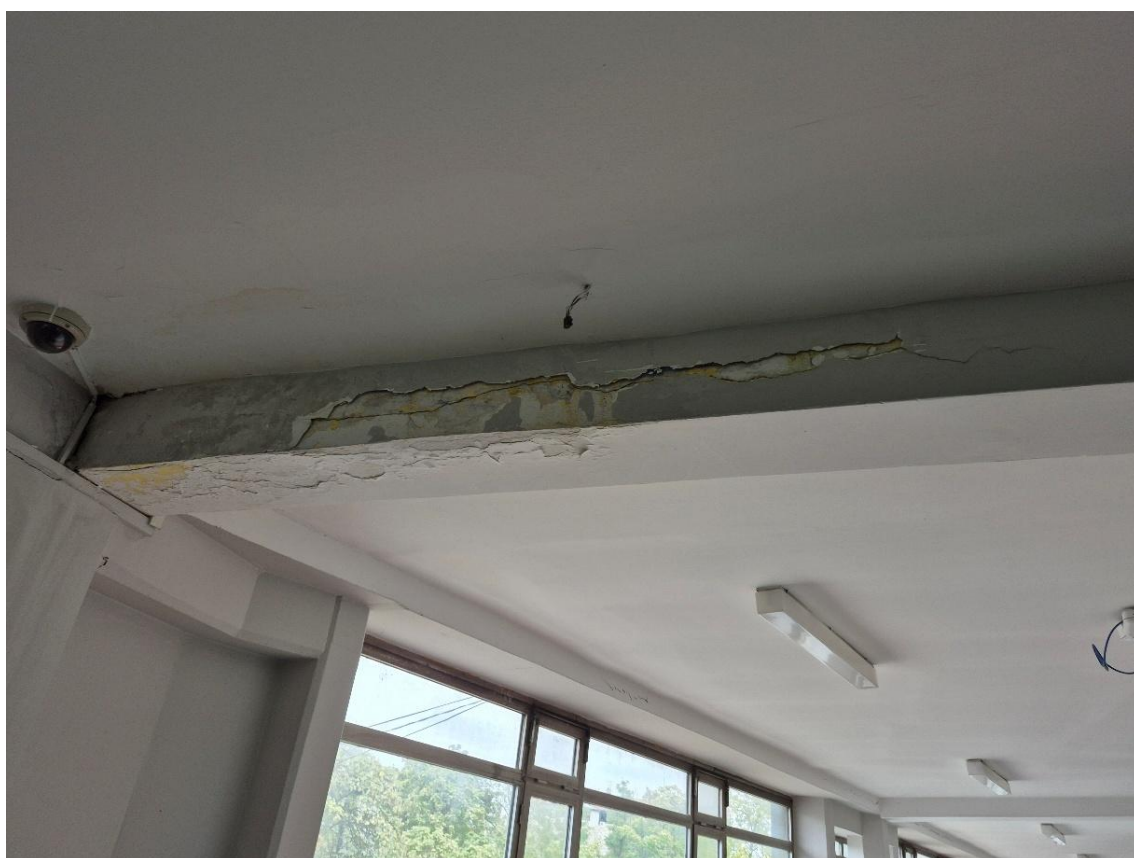
На греди у холу учионичког дела уочене су хоризонталне пукотине облоге греде на бочној страни (слике 3.26 и 3.27). Ова облога се састоји од стиропора и кречног малтера, а с обизорм на њену већу дебљину, постављене су и 3 арматурне шипке ради бољег пријањања исте. Појава влаге у овом делу конструкције изазвала је корозију додатих шипки арматуре, што је потом утицало и на појаву пукотина у облози греде. Након уклањања дела облоге, констатовано је да се ове пукотине не продубљују на бетонски део пресека греде (слике 3.28 до 3.34). Са доње стране греде код везе са стубом је заштитни слој делимично отпао, те су подужне шипке арматуре и узенгије изложене спољашњим утицајима (слика 3.34). Трагови корозије се уочавају и на овим арматурним шипкама.

Слика 3.26. Шири приказ пукотина на облози греде

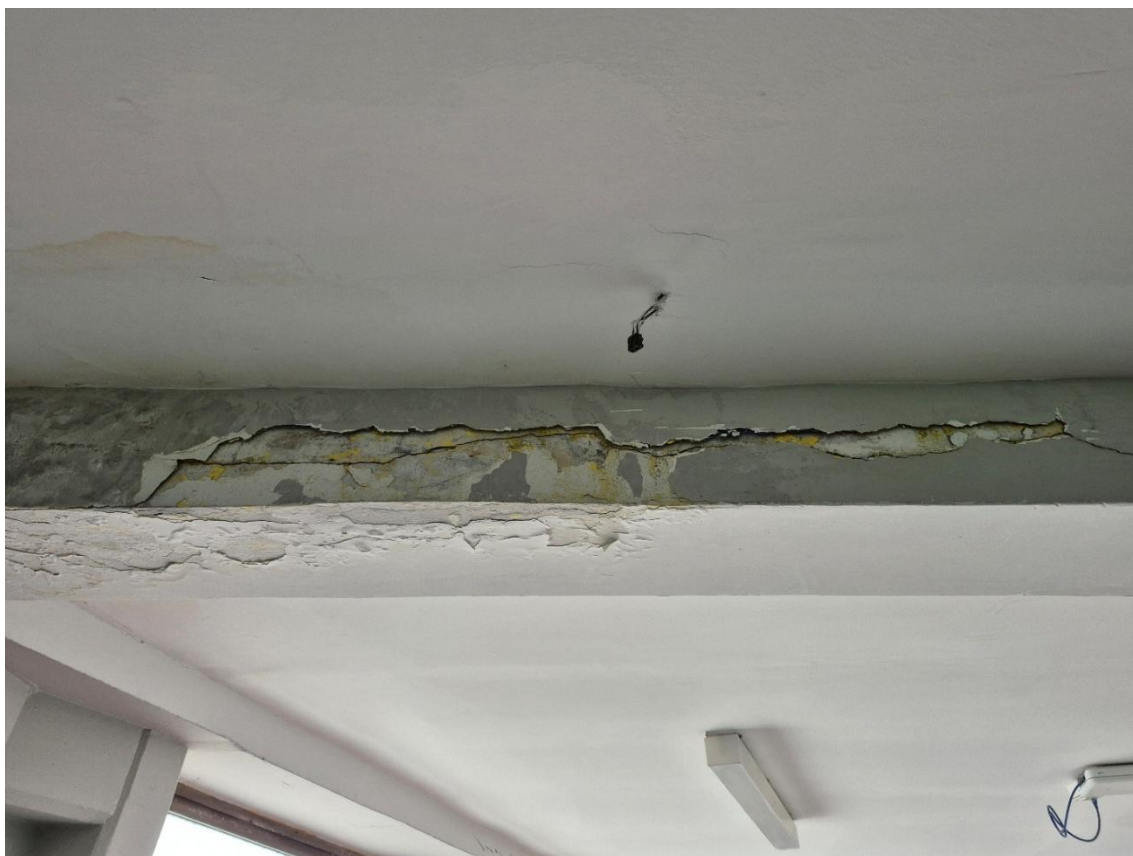
Слика 3.27. Приказ пукотина на облози греде

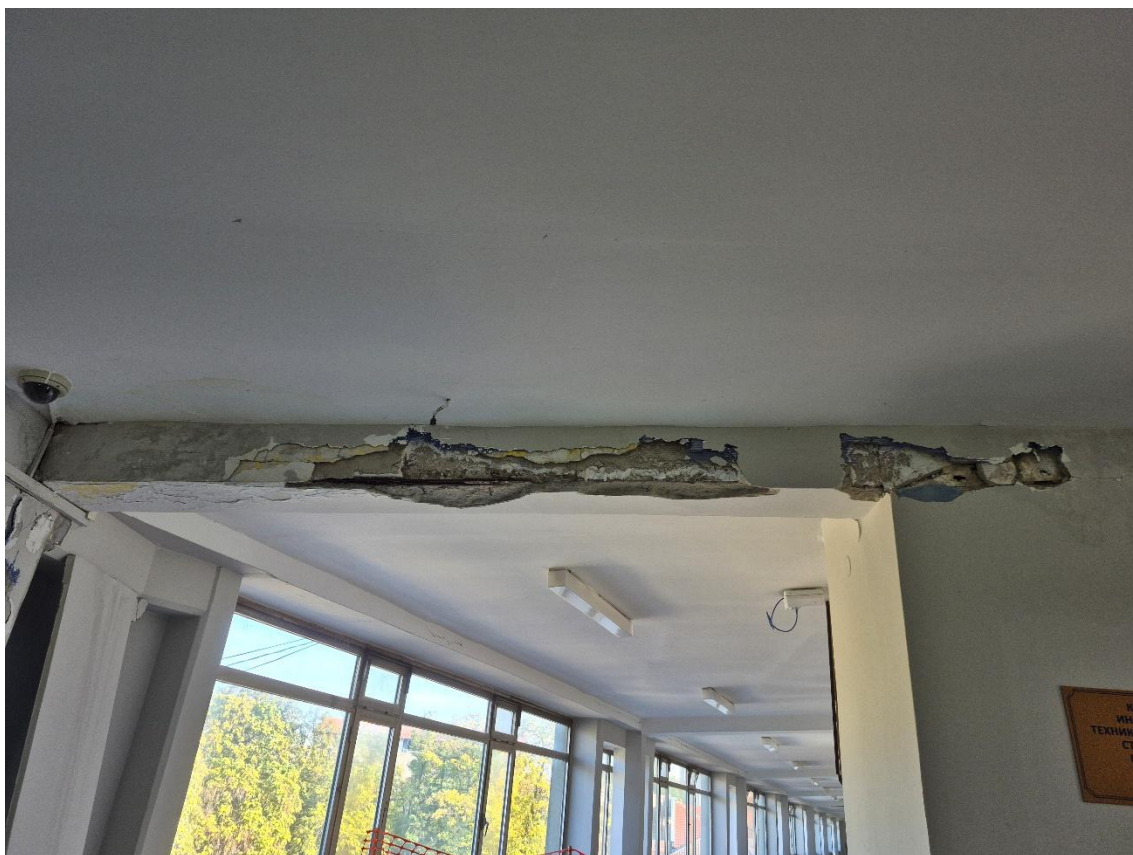
Слика 3.28. Приказ греде након уклањања дела облоге
