# ЕЛАБОРАТ О ОЦЕНИ СТАЊА АРМИРАНОБЕТОНСКИХ ГРЕДА У ОБЈЕКТУ ОСНОВНЕ ШКОЛЕ „СЕВЕР ЂУРКИЋ“ У БЕЧЕЈУ

Зелена улица 102, Бечеј

Број: E031-35/35  
Датум: 30.10.2025.

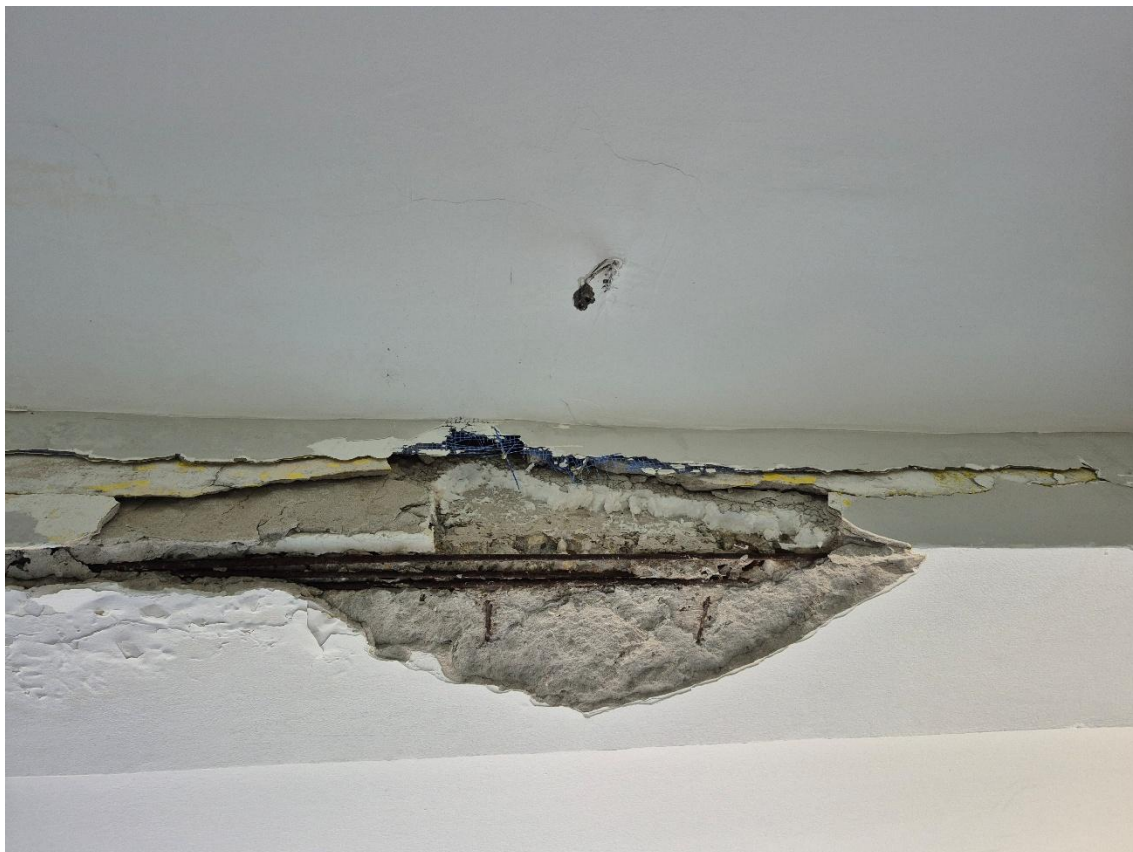
Слика 3.29. Детаљнији приказ зоне пукотине након скидања дела облоге

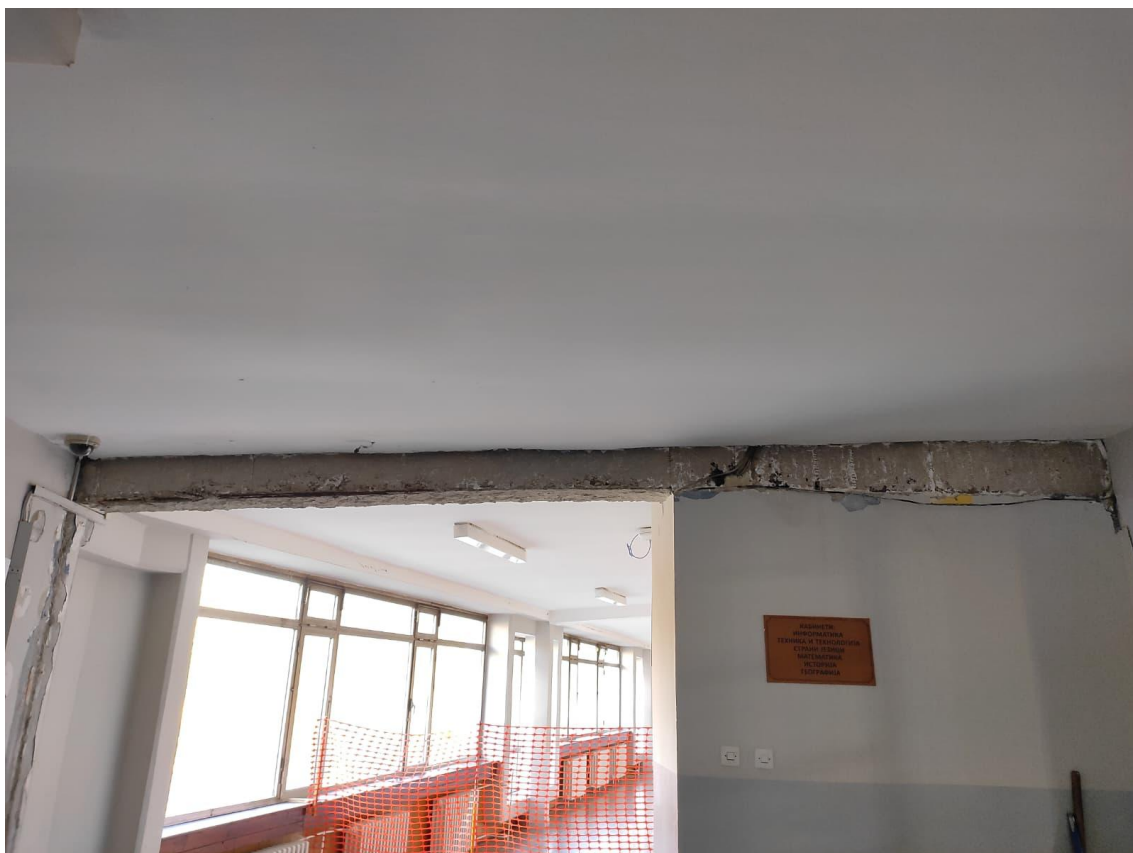
Слика 3.30. Приказ греде са стране степенишног хола након скидања облоге

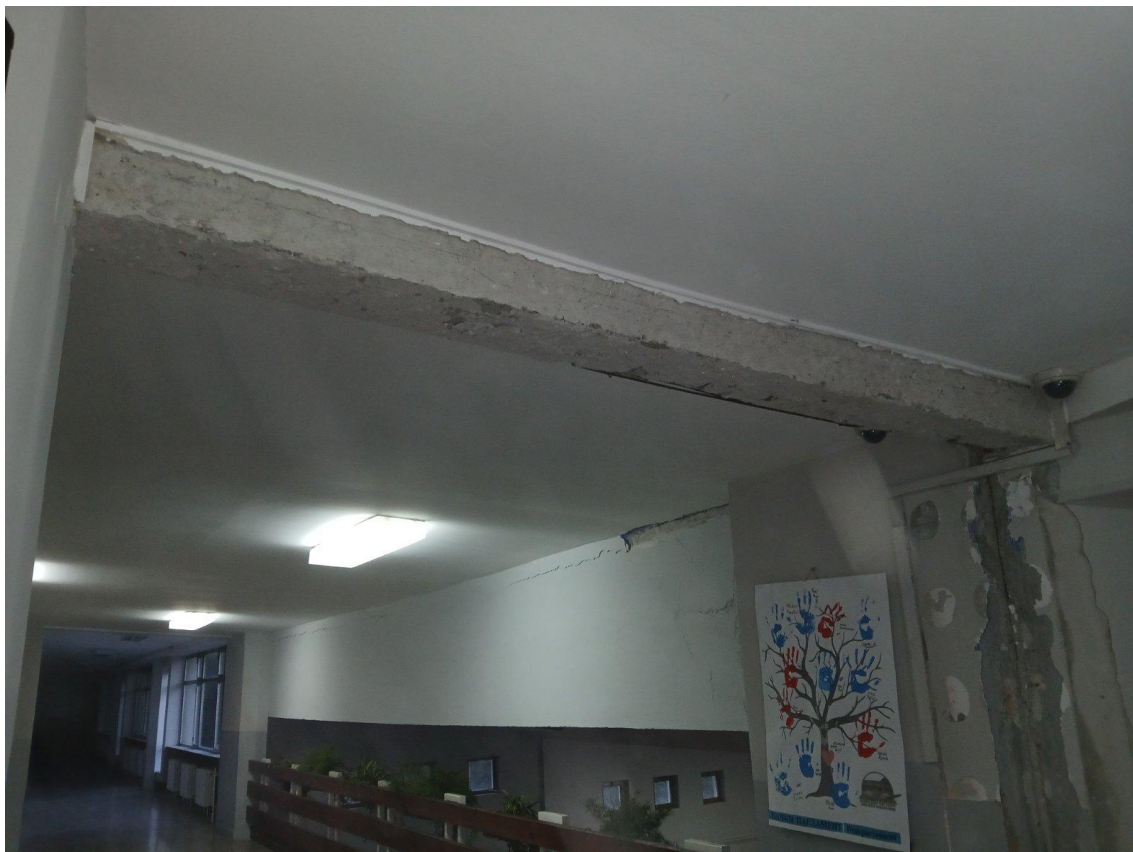
Слика 3.31. Приказ греде са стране учионочког хола након скидања облоге

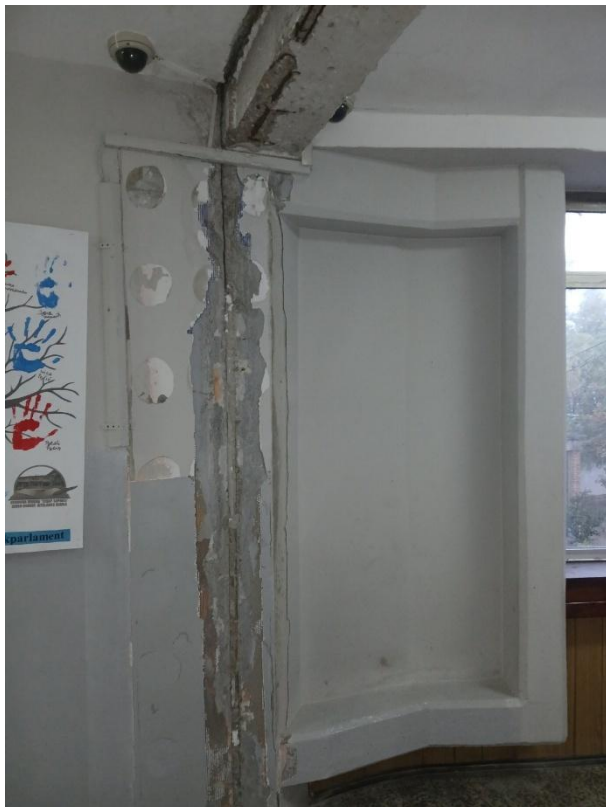
Слика 3.32. Приказ зоне дилатације након скидања облоге

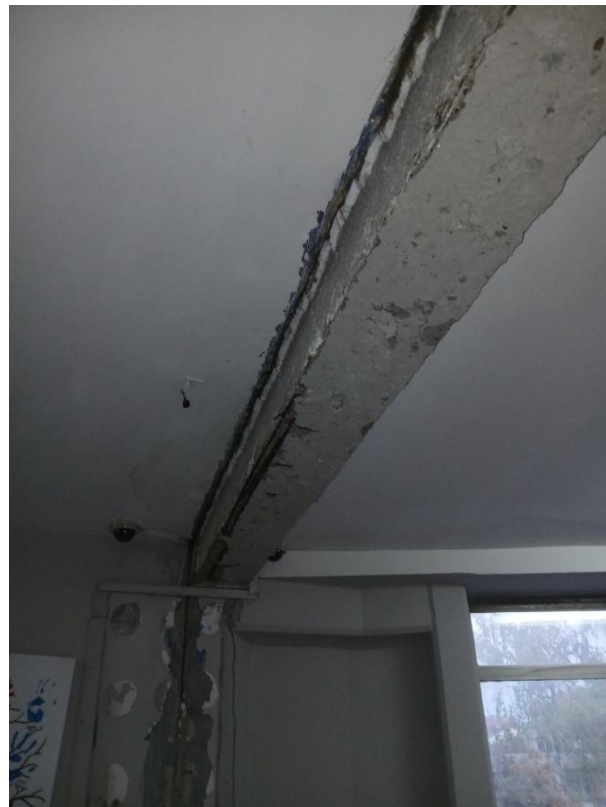
Слика 3.33. Приказ доње стране греде након скидања облоге

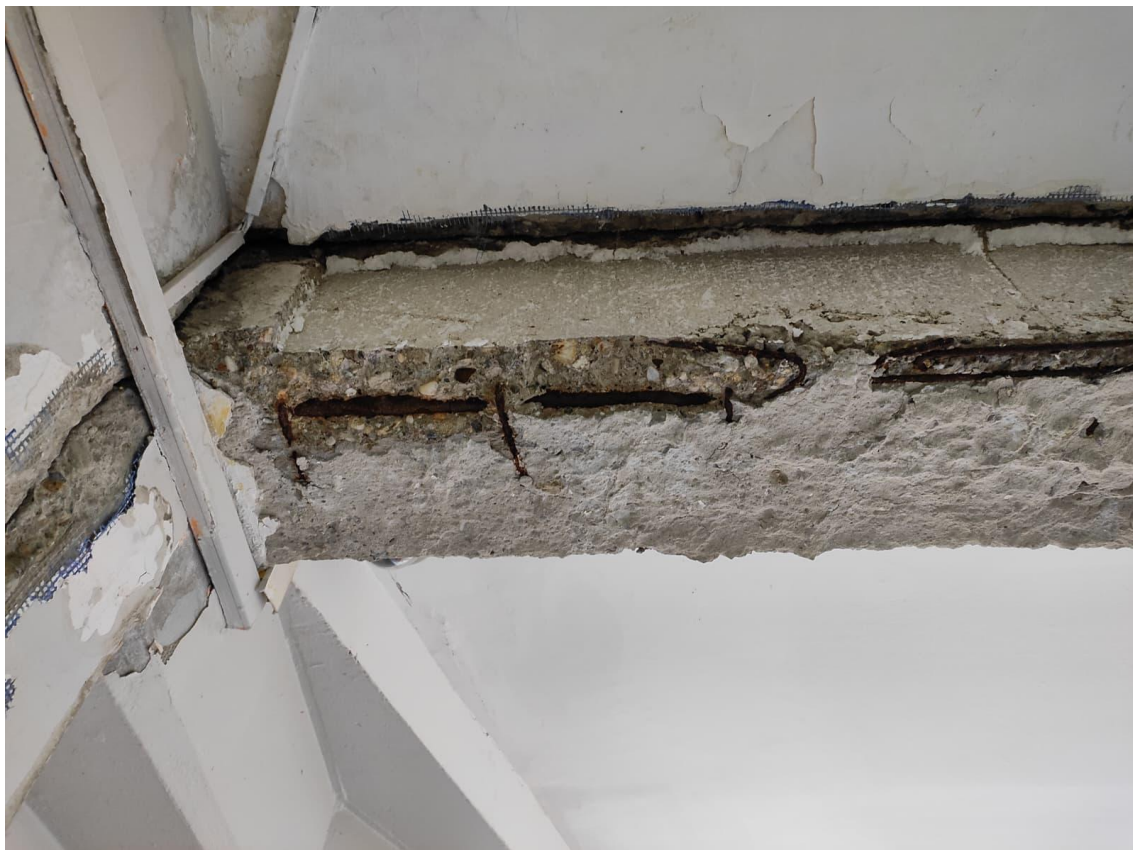
На греди у холу учионичког дела уочене су хоризонталне пукотине облоге греде на бочној страни (слике 3.26 и 3.27). Ова облога се састоји од стиропора и кречног малтера, а с обизорм на њену већу дебљину, постављене су и 3 арматурне шипке ради бољег пријањања исте. Појава влаге у овом делу конструкције изазвала је корозију додатих шипки арматуре, што је потом утицало и на појаву пукотина у облози греде. Након уклањања дела облоге, констатовано је да се ове пукотине не продубљују на бетонски део пресека греде (слике 3.28 до 3.34). Са доње стране греде код везе са стубом је заштитни слој делимично отпао, те су подужне шипке арматуре и узенгије изложене спољашњим утицајима (слика 3.34). Трагови корозије се уочавају и на овим арматурним шипкама.

Слика 3.34. Приказ греде са доње стране код везе са стубом

1. **Санација оштећених делова армиранобетонске конструкције** — уклањање кородираних делова бетона, чишћење арматуре пескарењем и наношење антикорозионе заштите, потом репрофилисање цементним репаратурним малтером.

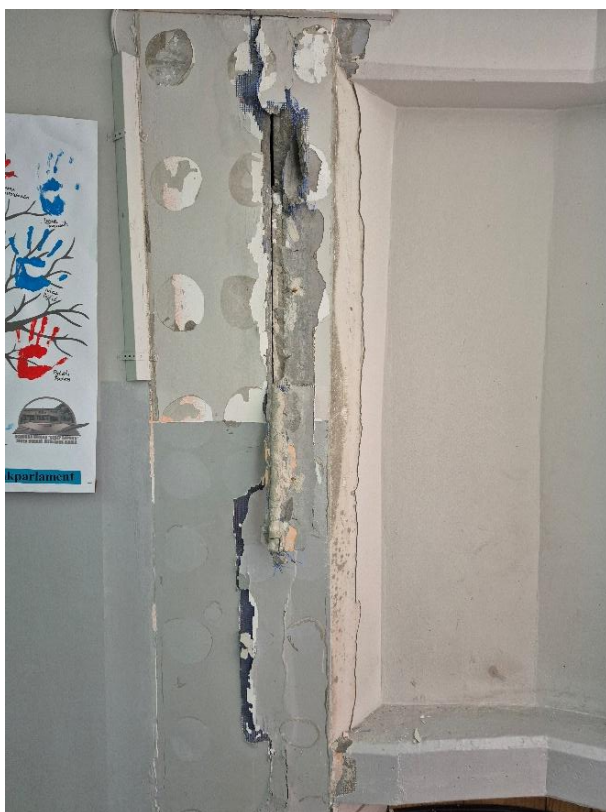
Слика 3.35. Шири приказ оштећења стуба на који се ослања греда

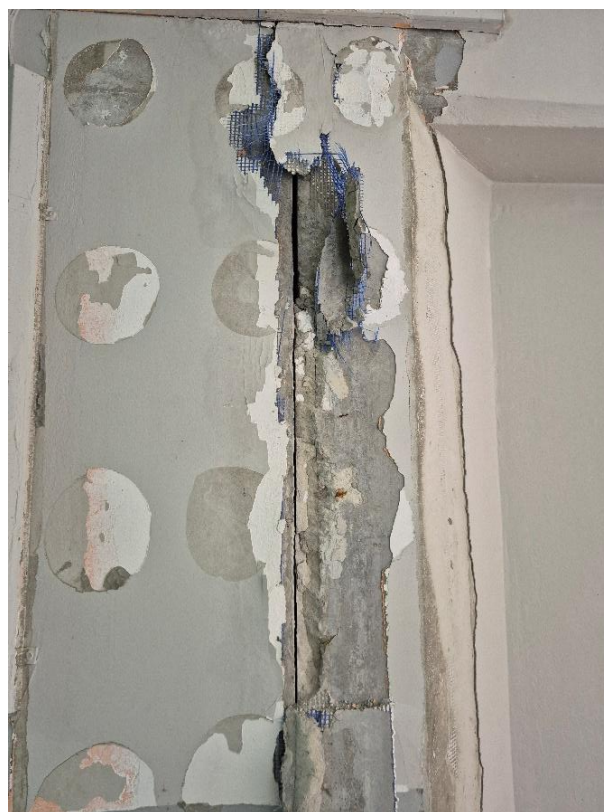
Слика 3.36. Приказ оштећења стуба на који се ослања греда

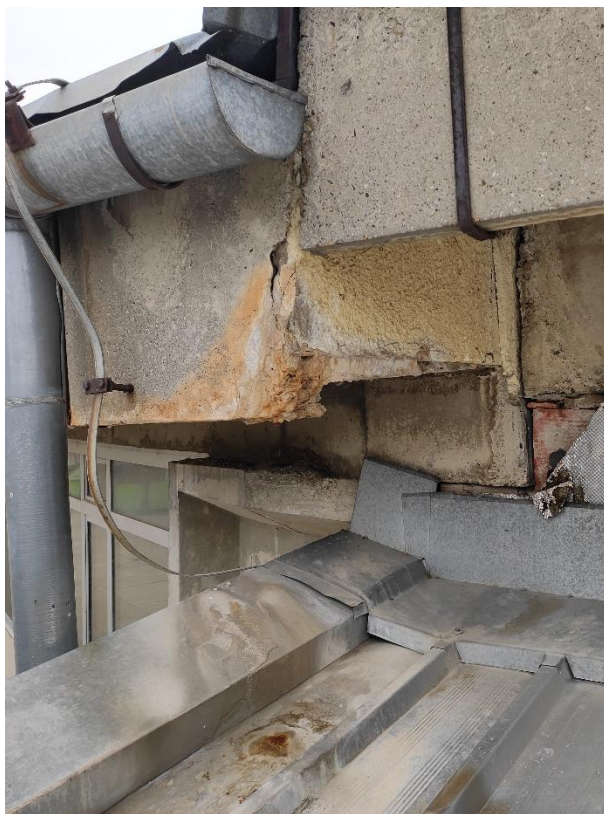
Током визуелног прегледа крова изнад предметног дела објекта уочено је да је зона дилатације необрађена и незаштићена од атмосферских утицаја. Бетонска облога (венац), као и материјал за попуњавање дилатације иза венца су видно оштећени. Заостали празни простори у дилатацији су попуњени разним материјалом попут глинених блокова, остатака очврслог малтера, бетона и сл. Такође, оштећена је хидроизолациона мембрана (слике 3.37 и 3.38).

Слика 3.37. Приказ зоне дилатације са спољашње стране

3. **Обнова дилатационих спојева** — чишћење и замена материјала за заптивање, постављање еластичне траке и адекватне заштите (у унутрашњости украсним лајснама, а споља са украсним лајснама које су отпорне на атмосферске утицаје).

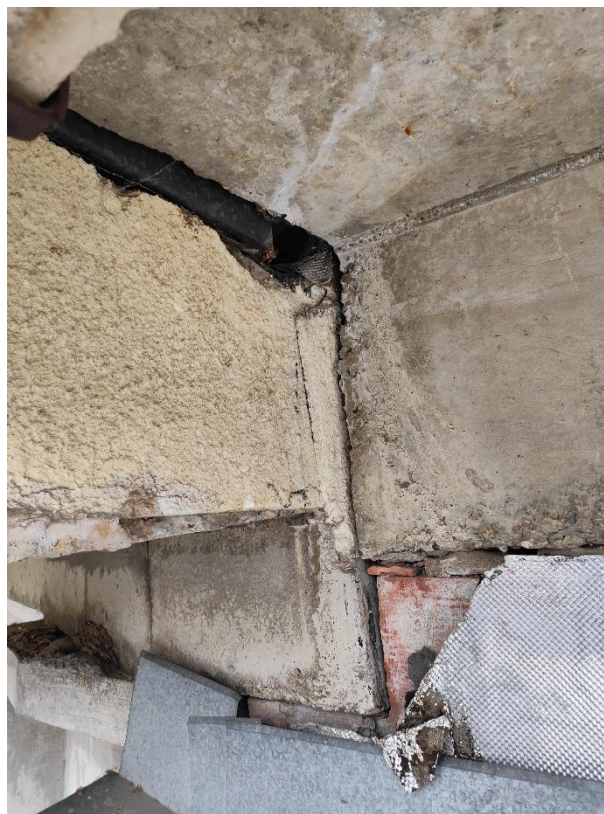
Слика 3.38. Детаљнији приказ зоне дилатације са спољашње стране

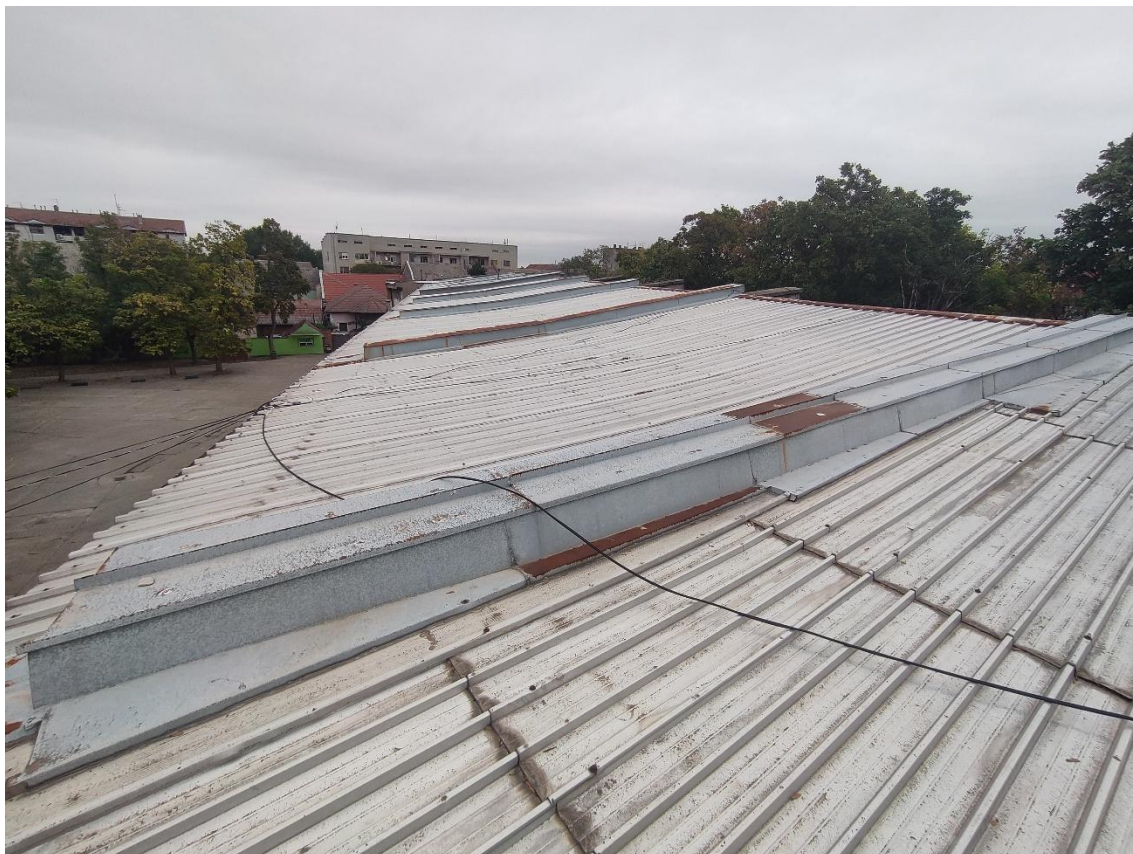
С обзиром на то да је кровна конструкција монолитна ребраста армиранобетонска плоча са променљивим нагибом (7 и 14 степени), и кровни трапезасти лим мења нагиб од слемена ка стрехи. Међутим, промена нагиба лима је таква, да су се током времена створиле увале, у којима се, према речима запослених у школи, након обилнијих падавина задржава вода (слике 3.39 и 3.40). На кровном лиму су видљиви знакови корозије, а најизраженији су на спојевима табли лима, као и на окапници главних бетонских гредних носача кровне конструкције (слика 3.41).

Слика 3.39. Изглед кровног лима са горње стране – учионички део (северна страна)

4. **Реконструкција олука и хидроизолације крова** — замена дотрајалих делова и нивелисање нагиба лима ради спречавања задржавања воде. Такође се препоручује замена олука са олуком који има одговарајући капацитета. Као општа препорука за све делове објекта школе, потребно је да се сагледа систем одводња атмосферске воде у целости (са кровова и дворишта) те да се исте унапреди како би се спречили даљи негативни утицаји услед атмосферске воде.

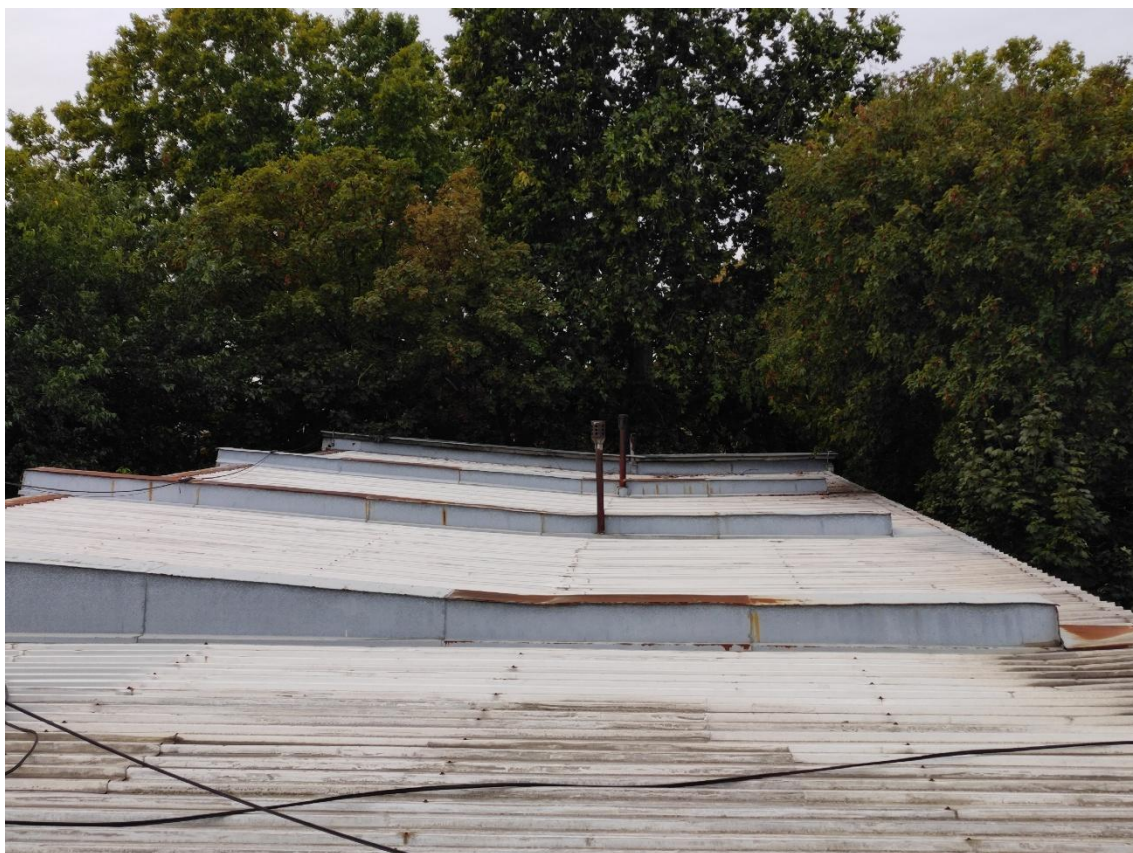
Слика 3.40. Изглед кровног лима са горње стране – учионички део (јужна страна)

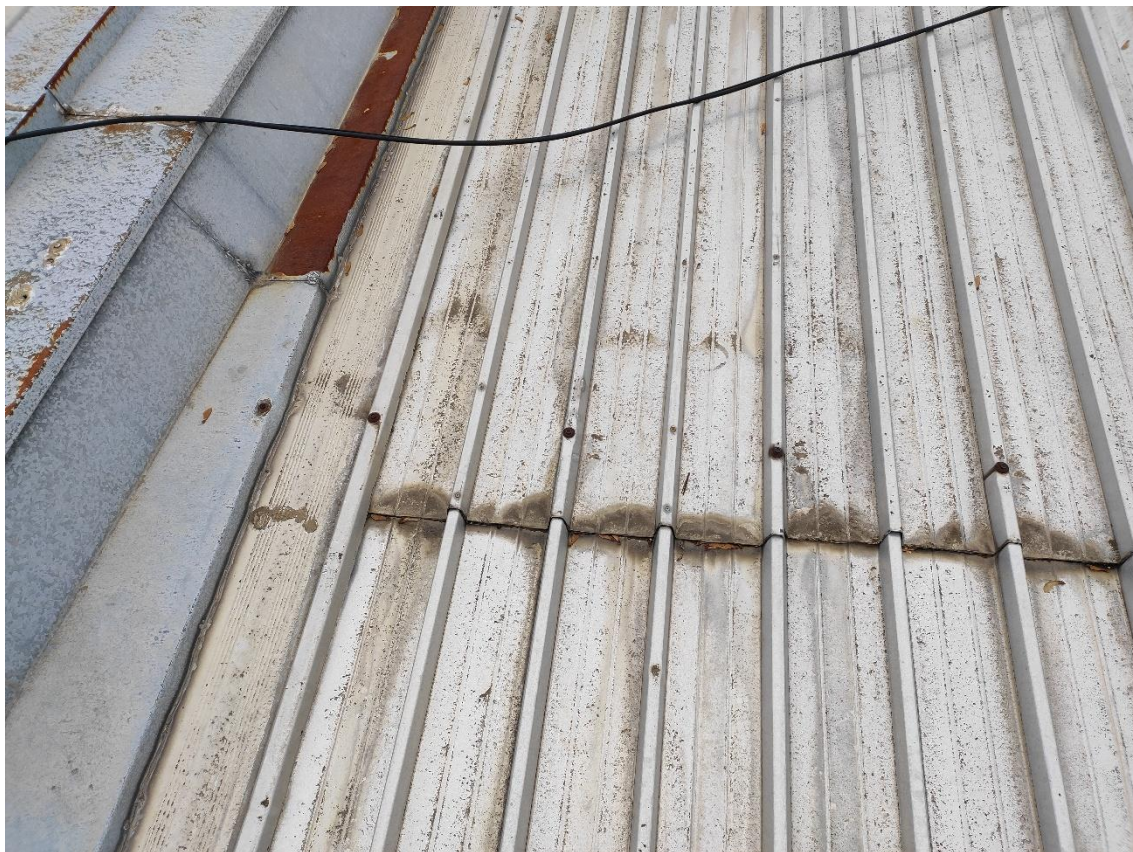
Слика 3.41. Изглед кровног лима са горње стране – увећан приказ
